DOSSIER DE DIAGNOSTIC TECHNIQUE

Articles L 271-4 à 6 - R 271-1 à 4 du Code de la Construction et de l'Habitation

107, rue de Thizy
69400 VILLEFRANCHE SUR SAONE

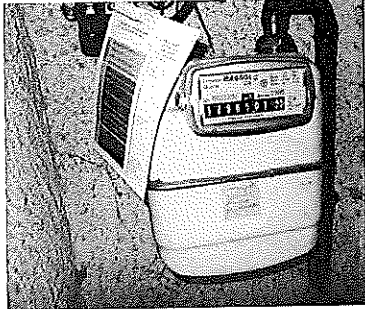
IDENTIFICATION DE L'INSTALLATION DE GAZ N° 1

<p>Type de logement : Appartement Nature du gaz distribué : Gaz naturel Installation alimentée en gaz : Non Distributeur de gaz : GrDF Contrat de fourniture de gaz : <i>Titulaire :</i> Non communiqué</p> <p><i>N° point de livraison gaz :</i> Non communiqué <i>N° point de comptage estimation :</i> Non communiqué <i>N° de compteur :</i> non relevé</p>
---	--
